崇左凭祥供电局凭祥供电所技术业务用房项目

水土保持设施验收报告

建设单位：广西电网有限责任公司崇左凭祥供电局

编制单位：广西泰能工程咨询有限公司

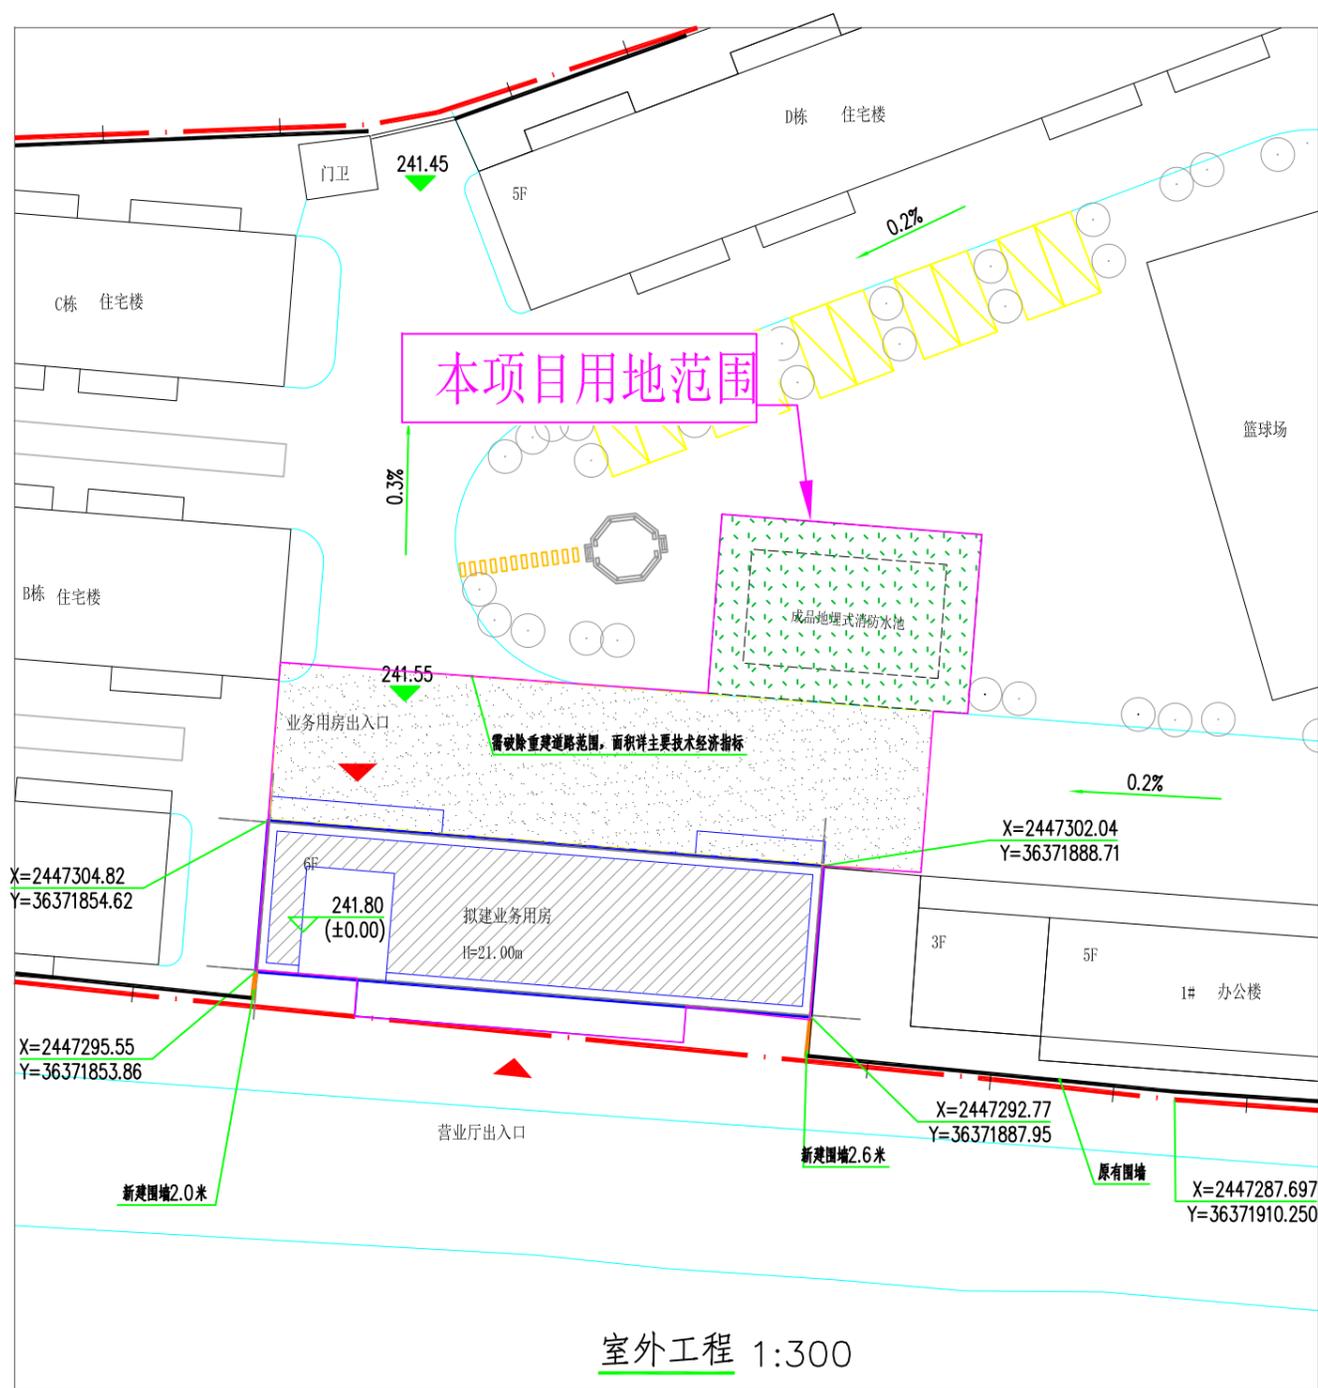
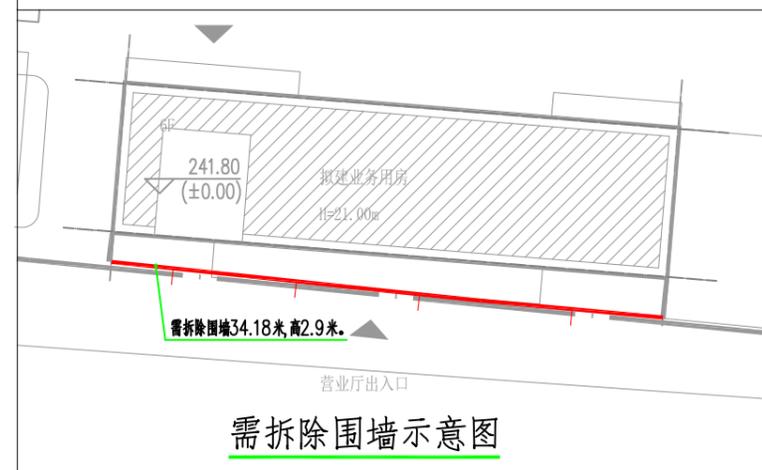
室外工程 1:300

本次设计用地面积	891.49m ²	
建筑占地面积	318.06m ²	
园林绿化面积	176.00m ²	
需破除道路面积	391.43m ²	
需重建道路面积	391.43m	
拆除旧围墙	34.18m	高2.9米
新建围墙	4.6m	高2.9米

- 一、混凝土道路、地面做法:
- 1) 220厚C25混凝土面层, 5mx5m分块设缝。
 - 2) 30厚粗砂
 - 3) 300厚级配砂石
 - 4) 路基碾压密实

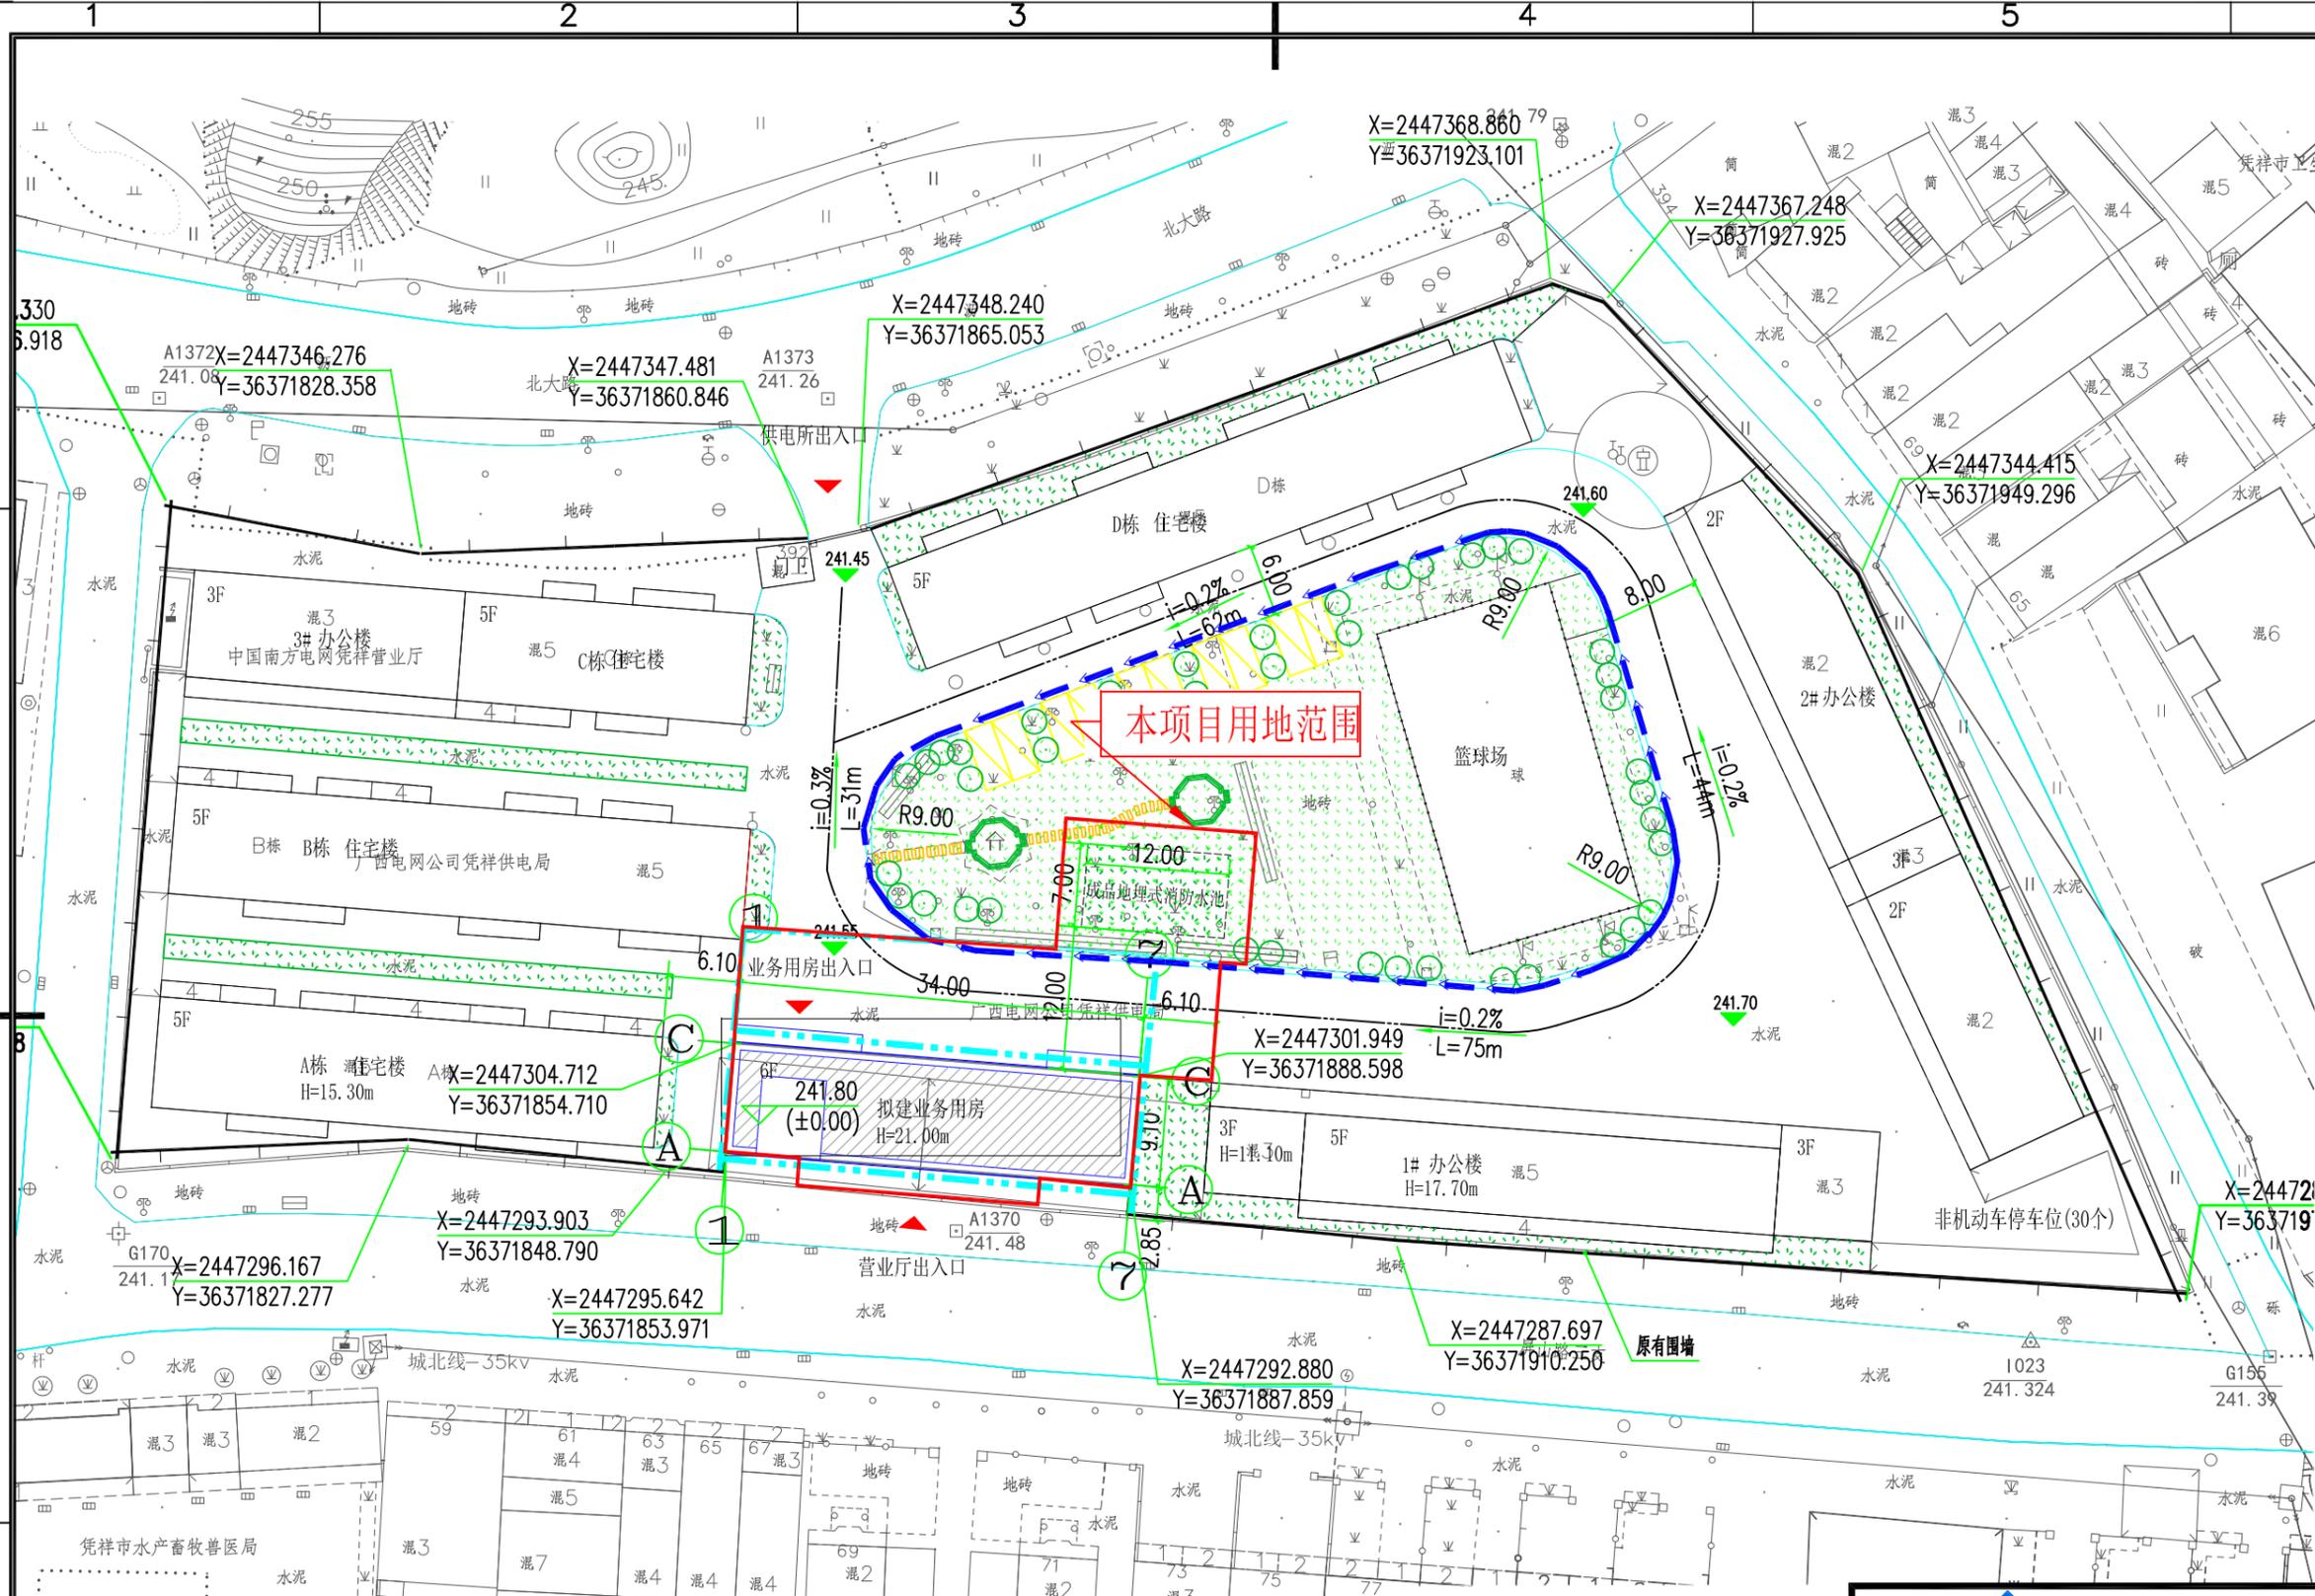
水土流失防治责任范围及水土保持措施布设竣工验收图

- 图例
- 本期用地范围
 - 绿化
 - 混凝土盖板排水沟
 - 雨水排水管

序号	防治分区	水土流失防治责任范围 (hm ²)	工程措施	植物措施	临时措施
1	主体工程区	0.09	表土剥离、覆土、排水沟、混凝土盖板排水沟、场地平整	景观绿化	临时排水沟、临时覆盖、沉沙池
2	施工生产区	(0.01)			临时覆盖
3	临时堆土场	(0.003)			临时覆盖
合计		0.09
