桂林两江国际机场航站楼及站坪配套设施扩建工程

# 水土保持监测总结报告

建设单位：广西机场管理集团有限责任公司

监测单位：珠江水利委员会珠江流域水土保持监测中心站

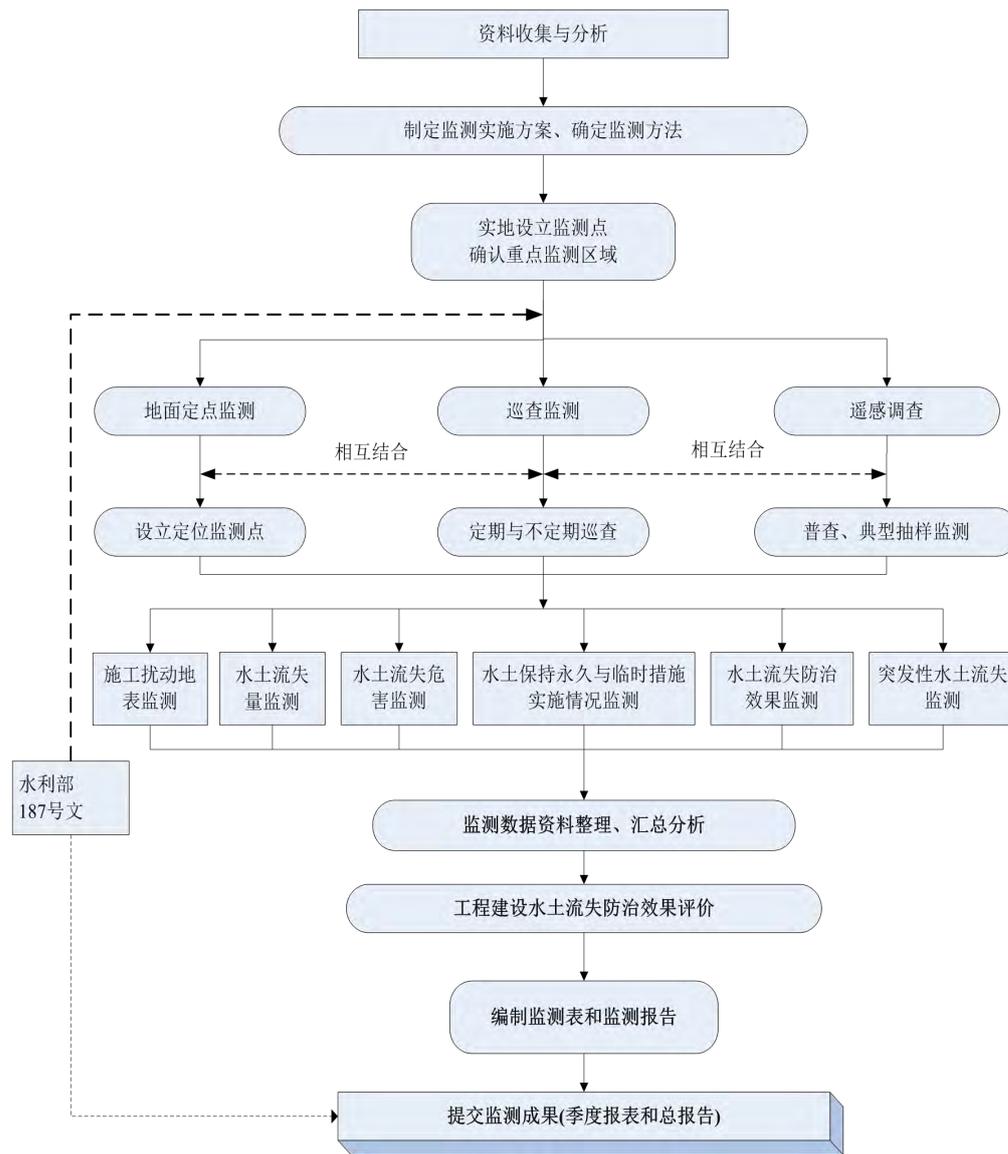
图 1-1 水土保持监测技术路线

为了实现监测目标，我站派出项目监测组，开展工程水土保持监测工作。根据水土保持方案监测规划，就方案规划的监测点、结合系列调查点开展监测工作，对水土保持方案实施情况、取土弃渣状况、扰动土地及植被占压情况、水土保持措施实施状况、水土保持责任制度落实情况等重点内容进行监测。采取的具体技术路线见图 1-1。

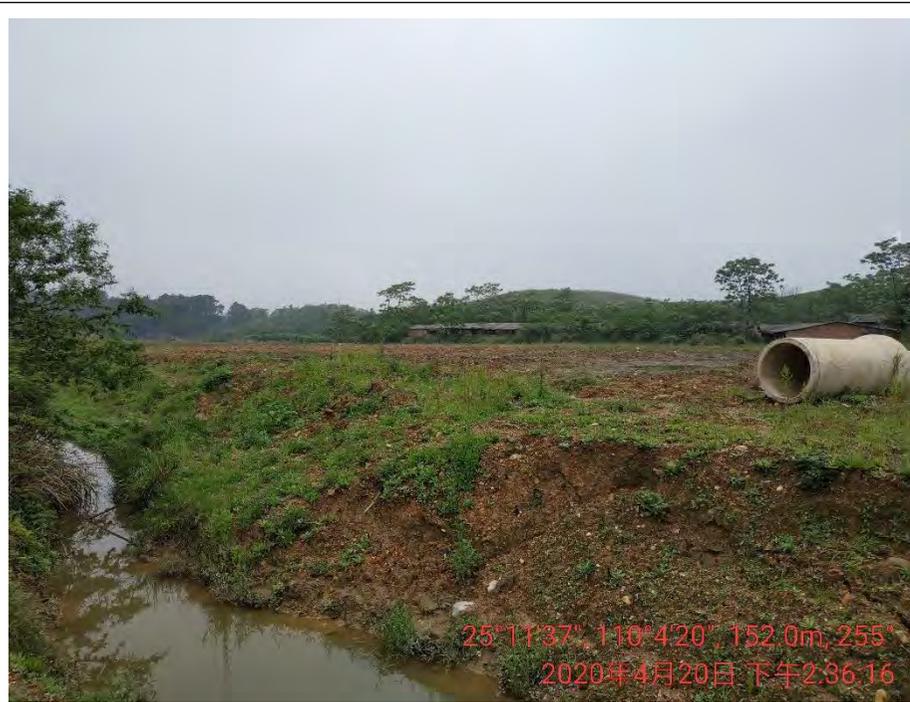
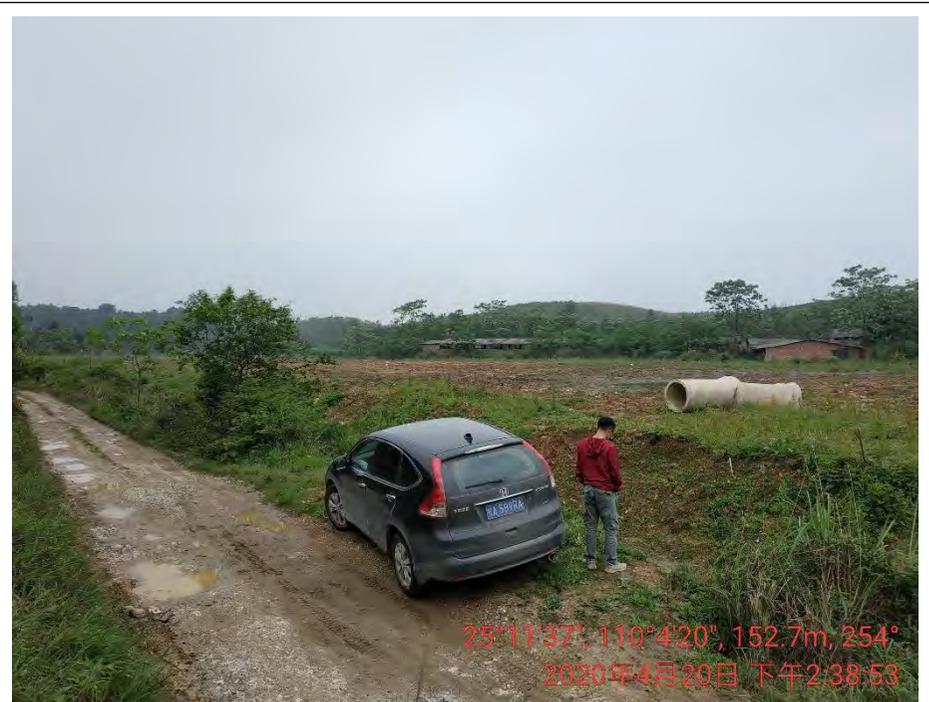
东宅水库清运现场照片

①桂林机场扩建指挥部已协调相关单位对东宅水库堆土进行清运，已清运完成，并得到了临桂区水利局的清运完成证明。
