G219 靖西安宁至湖润公路工程  
环境 影 响 报 告 书  
(公示本)

建设单位：靖西市交通运输局

编制单位：广西泰能工程咨询有限公司

编制时间：2021 年 1 月

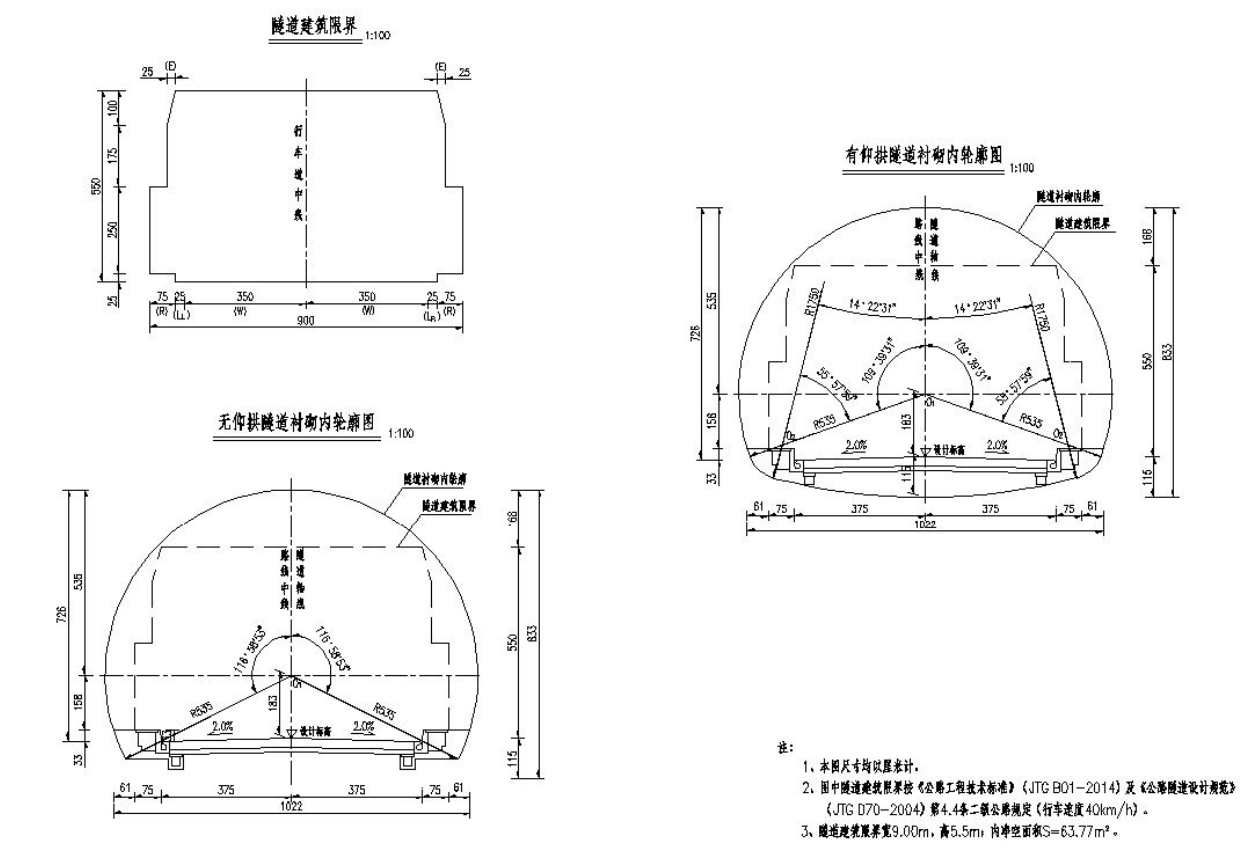
图 3.2-6 隧道标准横断面图

序号	起讫桩号	隧道名称	隧道长度(m)	隧道净宽(m)	备注
1	K9+370~ K10+017	宁龙隧道	647	9	中隧道
2	K24+440~ K25+118	壬邦隧道	678	9	中隧道

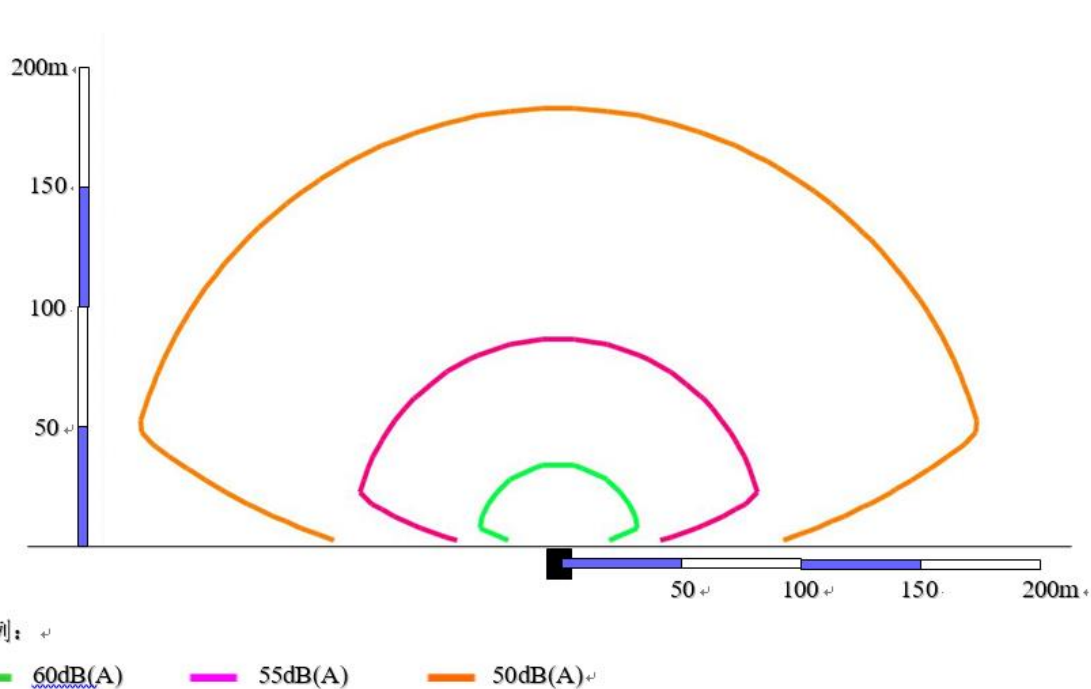
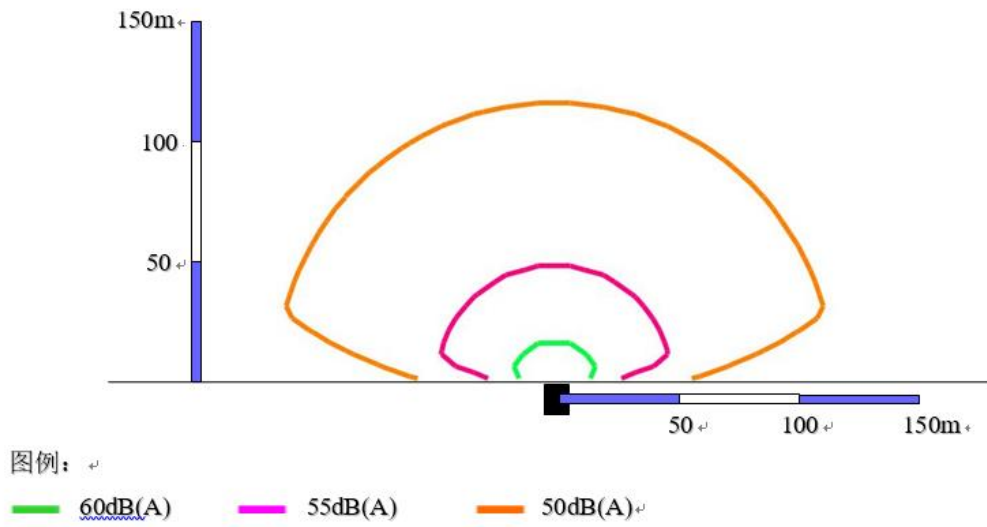
本评价选择车流量较大的安宁~岳圩段作为本工程的典型路段，绘制营运远期交通噪声贡献值水平方向等声值线图 and 垂直方向等声值线图，见图 5.3-6~图 5.3-13。

图 5.3-6 营运远期（2037 年）安宁~岳圩段 60km/h 时昼间水平方向等声线图

图 5.3-7 营运远期（2037 年）安宁~岳圩段 60km/h 时夜间水平方向等声线图

图 5.3-8 营运远期（2037 年）安宁~岳圩段 40km/h 时昼间水平方向等声线图

图 5.3-9 营运远期（2037 年）安宁~岳圩段 40km/h 时夜间水平方向等声线图

图 5.3-10 营运远期（2037 年）安宁~岳圩段 60km/h 时昼间垂直方向等声线图

图 5.3-11 营运远期（2037 年）安宁~岳圩段 60km/h 时夜间垂直方向等声线图

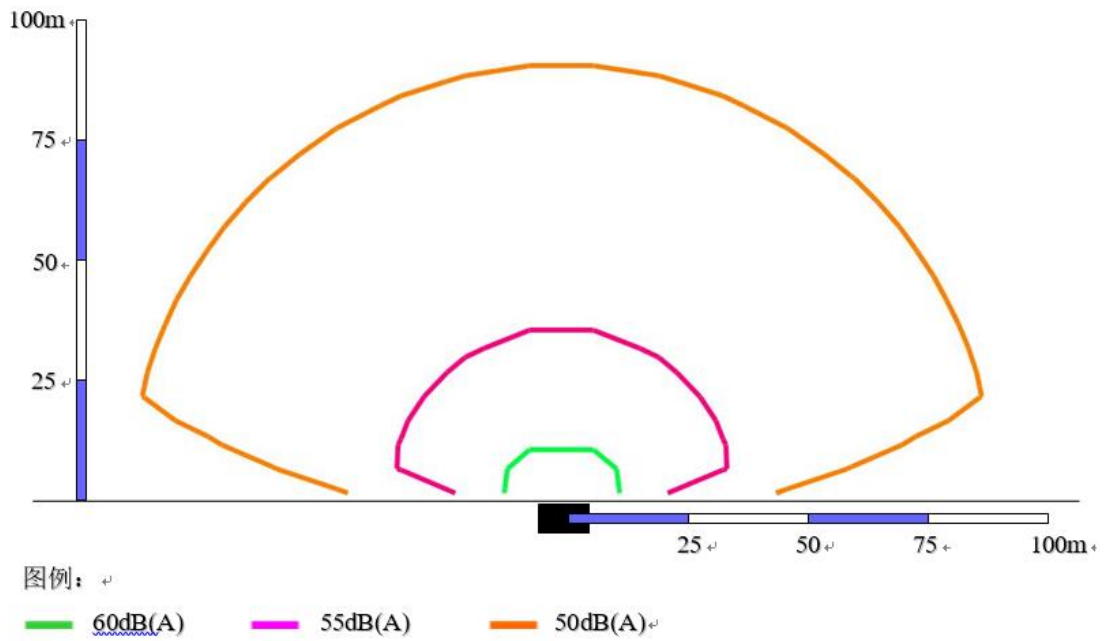
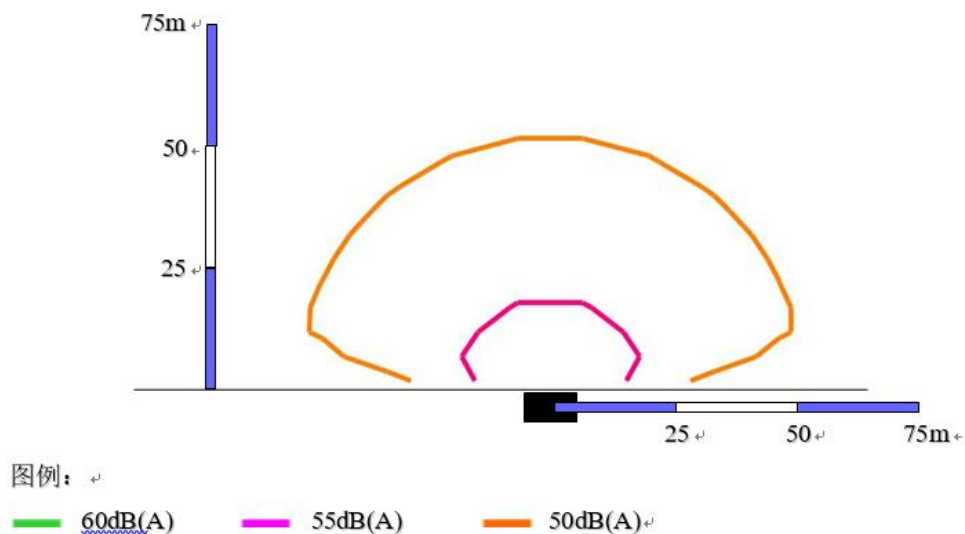
图 5.3-12 营运远期（2037 年）安宁~岳圩段 40km/h 时昼间垂直方向等声线图

图 5.3-13 营运远期（2037 年）安宁~岳圩段 40km/h 时夜间垂直方向等声线图

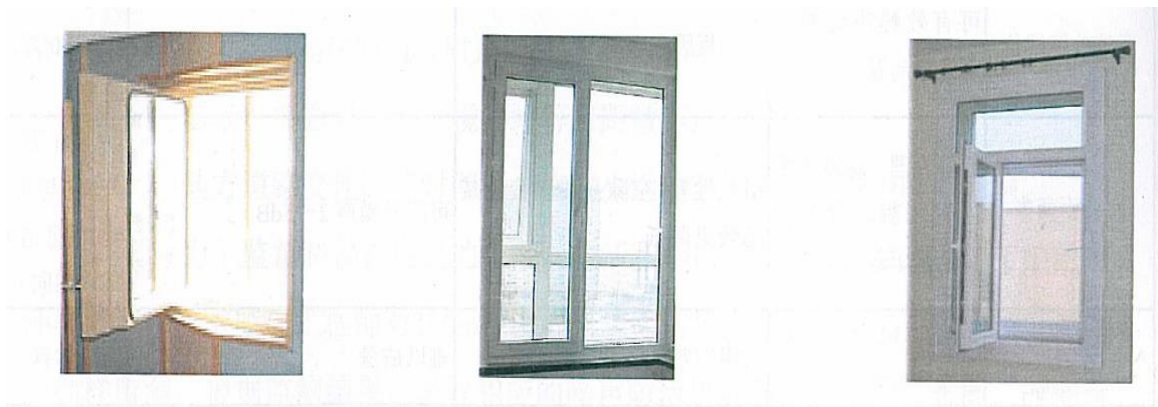
图 5.5-2 典型通风式隔声窗示意图

本工程沿线建筑大部分均已安装铝合金玻璃窗，学校外围已建设有 2~3m 高的围墙，考虑到项目为开放性二级公路，且沿线敏感点大多与公路距离较近，不宜采用声屏障、绿化、搬迁等降噪方式，因此，对超标敏感建筑采用换装隔声窗、加高学校围墙等降噪措施。围墙对一层建筑的降噪效果较好，一般可达 3dB(A)以上；对高层的降噪效果不明显，则需采取换装隔声窗的措施，在措施起用情况下，室内比室外减少约 15~25dB(A)。典型通风式隔声窗见图 5.5-2。
